## SAVONLINNAN KOULUPIHOJEN LIIKENNETURVALLISUUSTARKASTELU

Mertala, Nätki ja Kellarpelto

6.5.2008

SITO

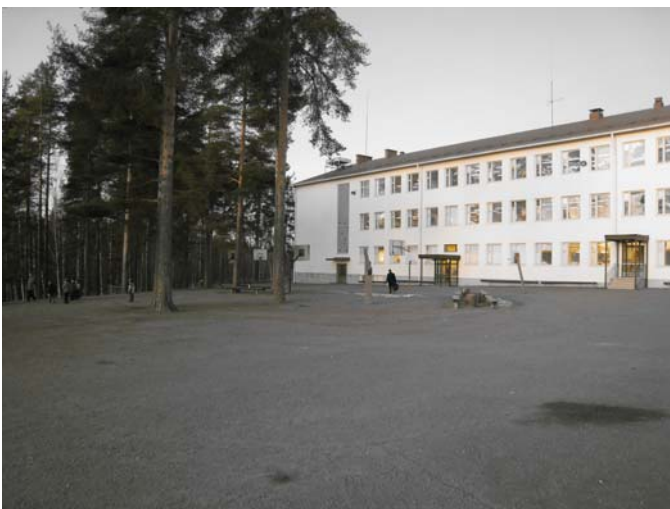
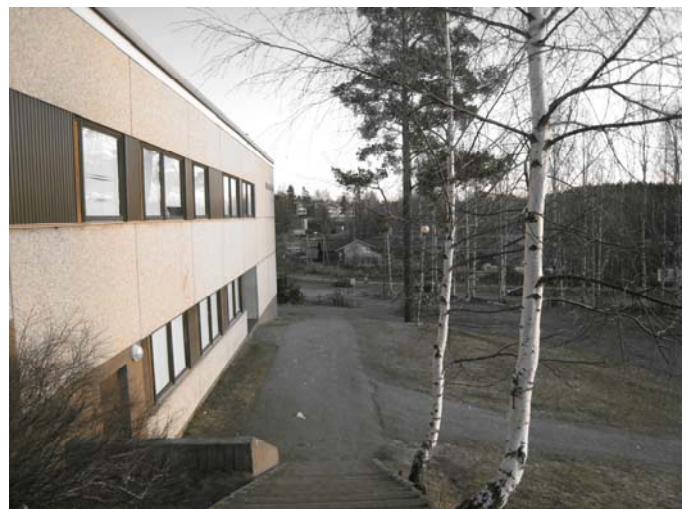
- Suurimpana huolena ovat vilkasliikenteiset tiet joka puolella koulun ympärillä
- Sisäpihalle (oppilaiden välituntialueelle) ajavat taksit ja kuorma-autot
- Noutopaikkojen puuttuminen
- Parkkipaikkojen (varsinkin mopopaikkojen) puute
- Lähiympäristössä asukkaat huomauttavat jatkuvasti oppilaiden aiheuttamasta häiriöistä liikenteessä.

Kuva 1. Mertalan koulun piha-alueita.

Suunnitelmassa on esitetty saattopaikka koulupihan luoteispuolelle, johon on suunniteltu myös pysäköintialue opettajien autoille sekä koulun iltakäyttäjille. Polkupyörille ja mopoille on suunnitelmassa esitetty kaksi aluetta, yksi koulupihan länsipuolelle ja toinen itäpuolelle. Nämä ratkaisut ovat toimivat. Välituntialue, varsinainen koulupiha on tarkoitus sulkea ajoneuvoliikenteeltä. Myös mopojen läpiajo pihan kautta tulee kieltää vaaratilanteiden välttämiseksi.

Simasalonkadulta on nykyisin koulun pihalle viisi pihaliittymää, joista uudistuksessa kannattaa sulkea kaksi, toiseksi läntisin liittymä sekä toiseksi itäisin liittymä. Keskimmäinen, keittiötavaroita tuovan liikenteen käyttämä piha-alue sekä koulun pohjoispuolelle rakennettava polkupyörien ja mopojen pysäköintialue tulee erottaa selkeästi toisistaan mm. reunakiveyksellä.

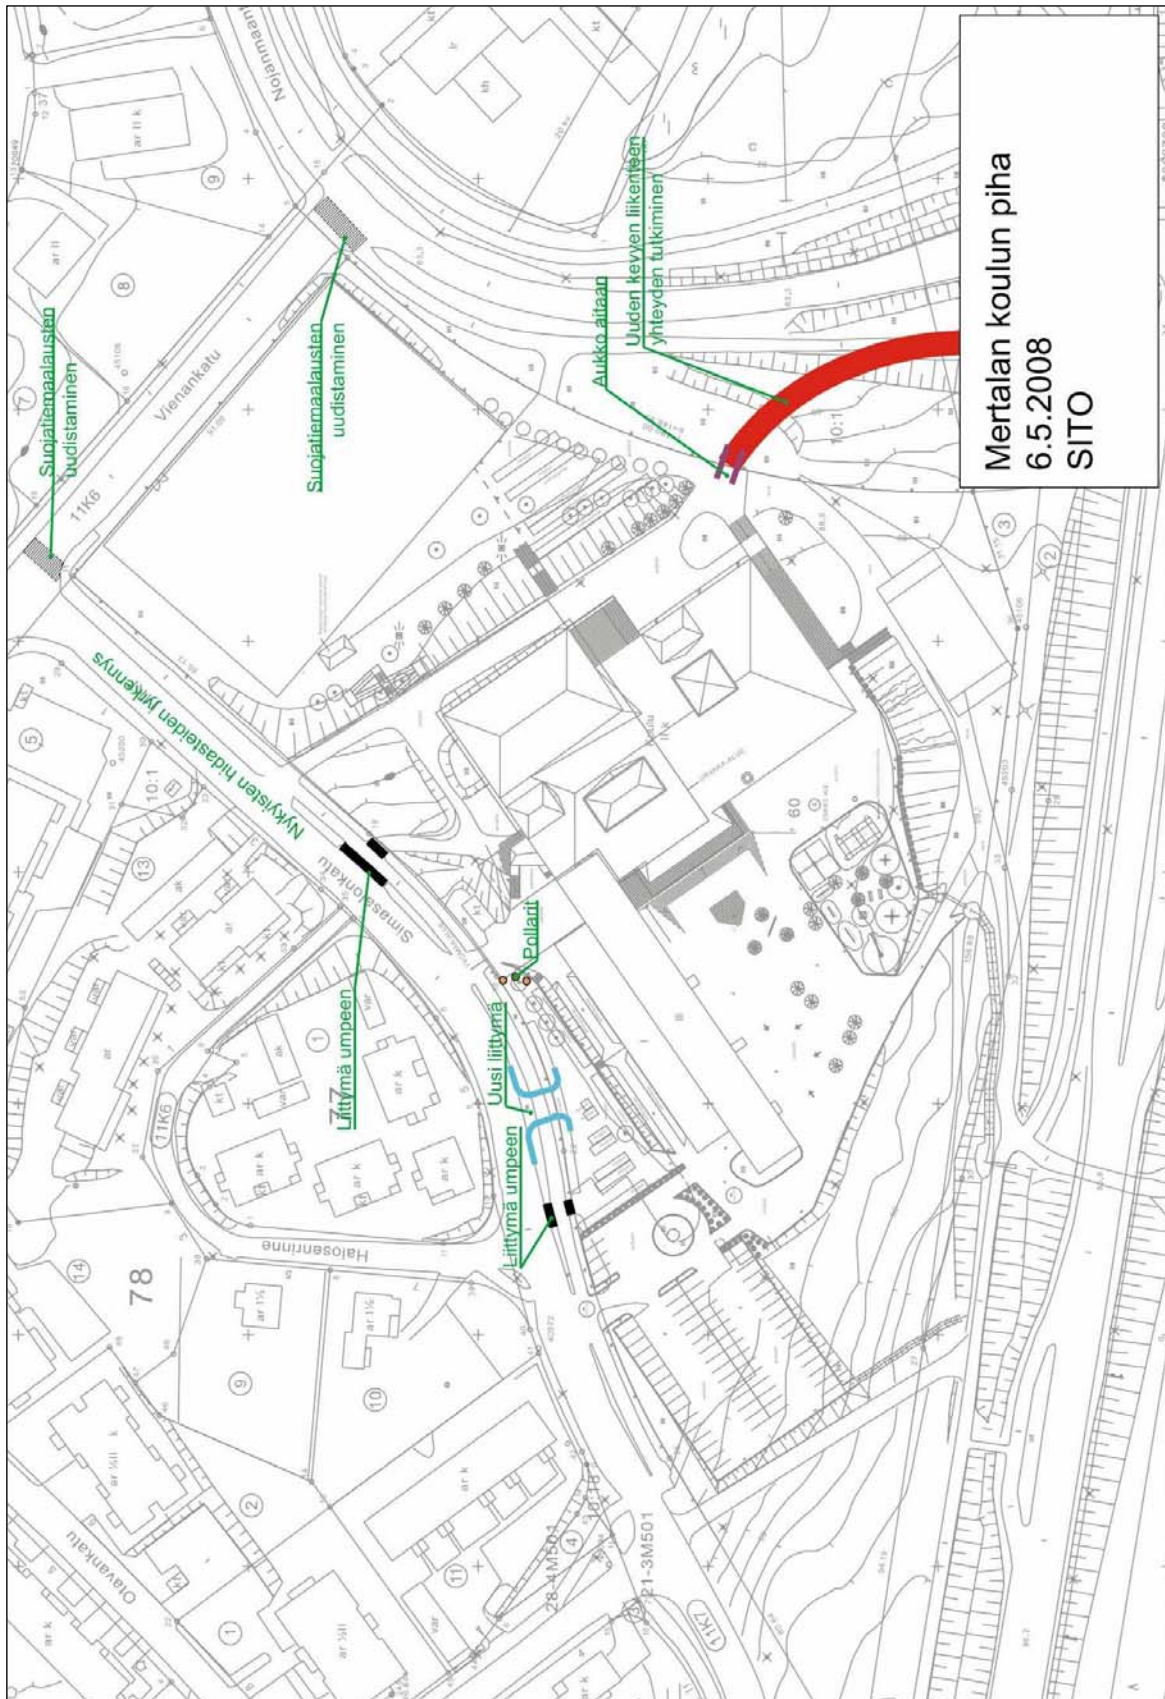
Kuva 2. Mertalan koulun liikenneturvallisuustoimenpiteet.

Simasalonkadun hidasteita eli töyssyjä tulisi korjata siten, että ne tulisivat jyrkemmiksi, koska kadulla käytettävät ajonopeudet ovat edelleen liian suuret. Simasalonkadun ja Vienankadun sekä Vienankadun ja Nojanmaantien liittymissä merkitään suojatiet selkeästi näkyviin. Suojatiemerkkien varret voidaan varustaa heijastavalla pinnoitteella, jotta ne erottuvat hyvin myös pimeällä.

Mopojen kulkua koulupihalle ohjeistetaan koululaisille ja myös vanhemmille siten, että esimerkiksi Nojanmaantietä ei ylitetä muualla kuin liittymien kohdilla. Tutkitaan myös mahdollisuus rakentaa uusi kevyen liikenteen yhteys koulun pihalle Mertalan liittymästä etelästä päin koululle tultaessa. Tämä voitaisiin toteuttaa samassa yhteydessä kun VT14 parannetaan Mertalan liittymän kohdalla.

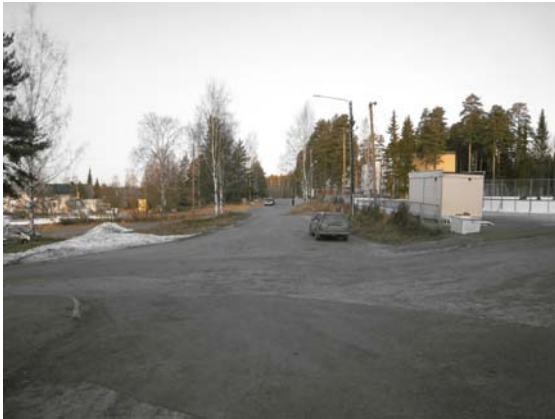
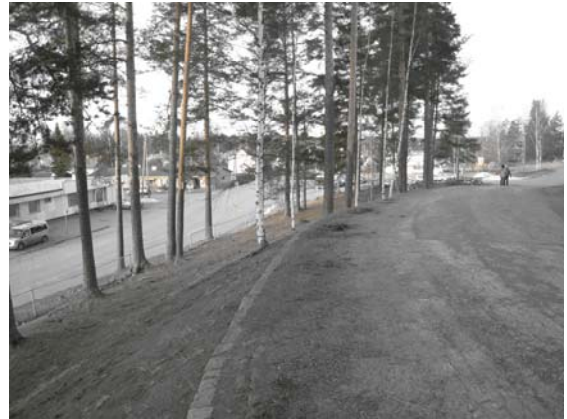
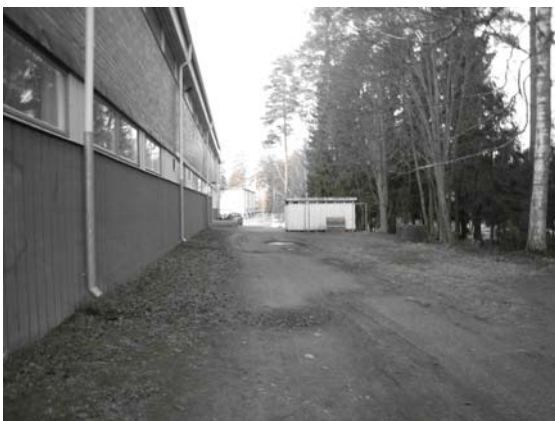
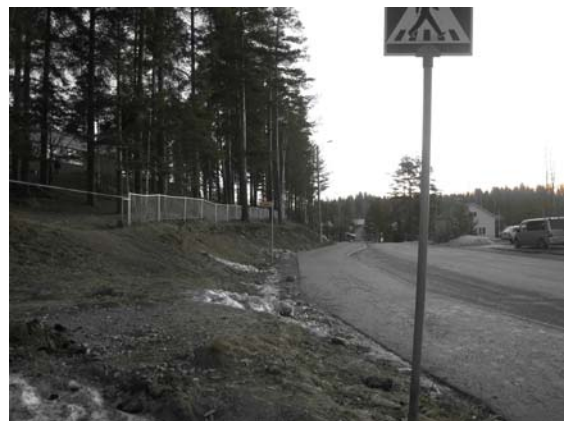
- koulupihan taksien otto- ja jättopaikat selkiytymättömyys, autoliikenne ja koululaisten kevytliikenne sekoittuvat
- parkkialueen pienuus
- suuret ajonopeudet
- liikenteen ohjaamisen merkinnät
- edellisen suojatien rakentamisen jälkeiset luiskien siistimiset.

*Kuva 3. Nätkin koulupihan ja sen ympäristön ongelmia.*

Koulun sisäpihalle johtava väylä varustetaan kaiteella. Nykyinen kaiteeton luiska on vaarallinen pienille koululaisille.

Koulun pihalle rakennetaan asianmukainen saattoliikennepaikka, jonka keski-osaan rakennetaan kivetty, mutta yliajettava osio. Liikennöinti tehdään vain yhden liittymän kautta, eli ajoyhteys moottoriajoneuvolla Kaartilantielle/-ltä esitetään. Nykyinen yhteys muutetaan takaisin pelkästään kevyen liikenteen väyläksi. Kevyen liikenteen väylän loppuosa käännetään selkeäksi koulun pihaan johtavaksi. Saattoliikennepaikka erotetaan piha-alueesta reunakivin. Koulun pihalle kielletään moottoriajoneuvolla ajo siten, että ainoastaan huoltoajo sallitaan koulun keittiölle ja koulun sisäpihalle sallitaan ajo iltaisin klo 16 jälkeen.

Koulun pysäköintialuetta laajennetaan pohjoiseen päin ja alue jäsennetään paremmin maalaamalla pysäköintipaikat. Reunakivi jäsentäisi pysäköintialuetta myös selkeämmäksi.

Hirvastien ja Koivukujan liittymään rakennetaan selkeä uusi suojatie. Uusi suojatie rakennetaan myös Hirvastien ja Kaartilantien liittymään. Liittymän länsipuolelle rakennetaan myös pätkä uutta kevyen liikenteen väylää niin, että suojatietä käyttävät pääsevät turvallisesti jatkamaan Hirvastietä länteen. Hirvastien leikkausluiskat siistitään koulun eteläpuolella.

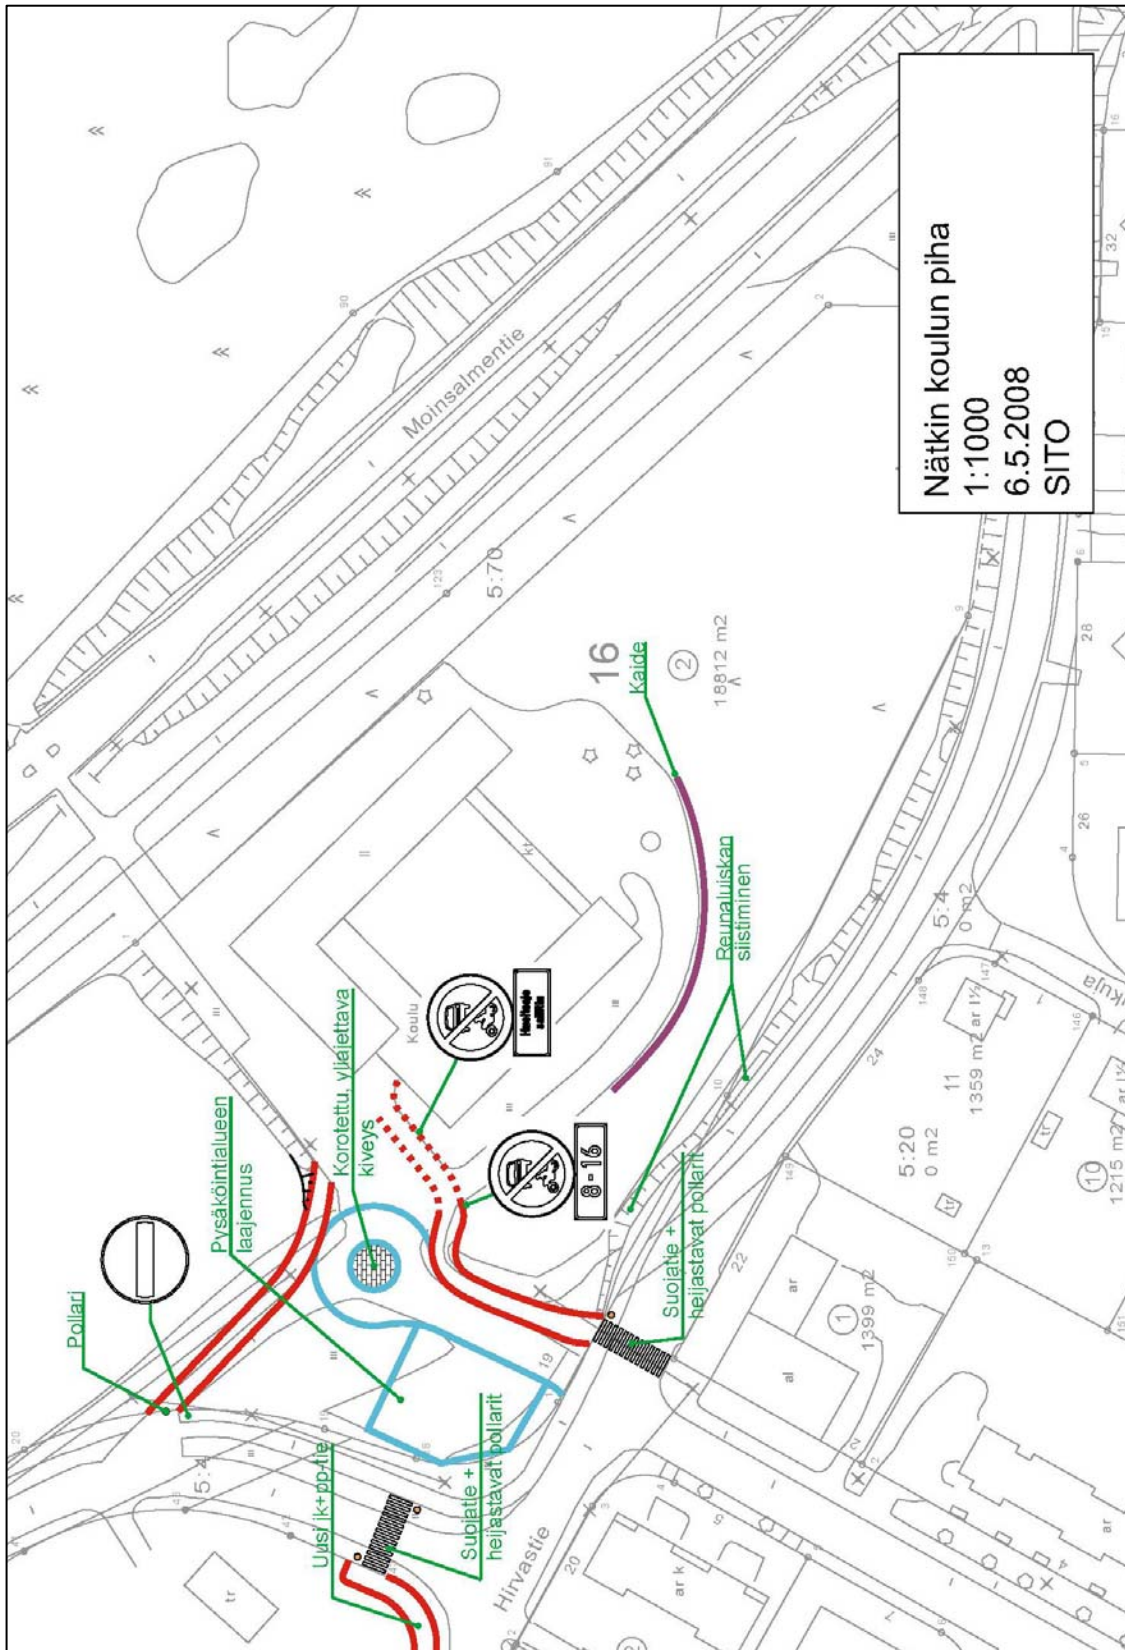
Kuva 4. Nätkin koulun liikenneturvallisuustoimenpiteet.

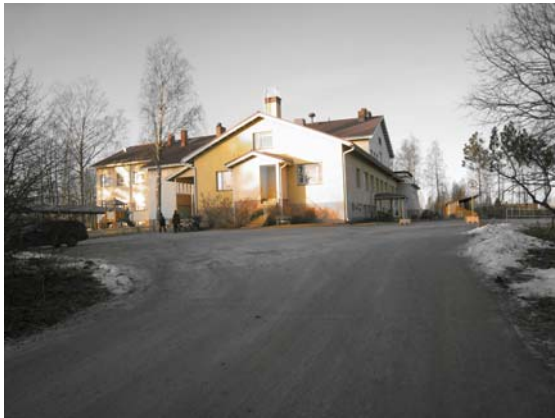
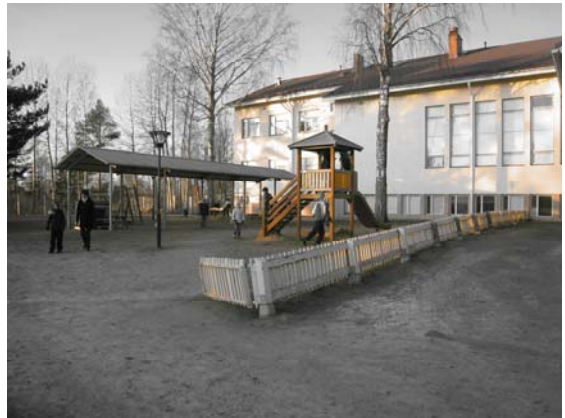
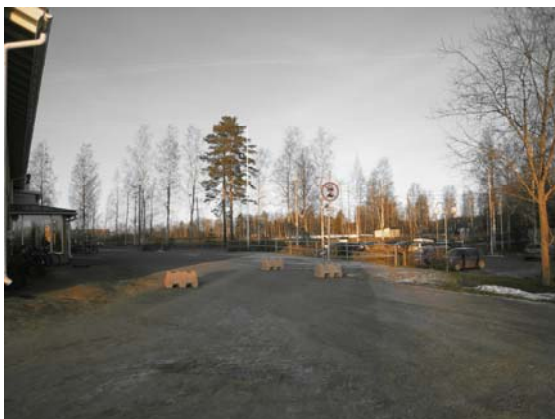
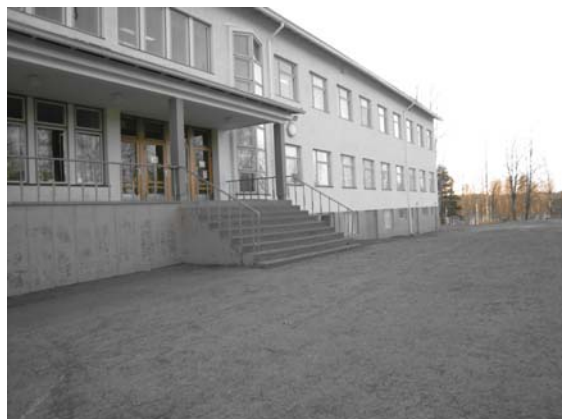
- Tavarakuljetukset keittiöön tulevat takapihalle, se on nyt erityisesti esikoululaisten leikkipiha ja pihaa rajaava aita on matala puuaita, jonka portti ei ole edes kunnossa.
- Osa tavarakuljetuksia tulee myös etupihan kautta, tämä on lasten välituntialue
- Vanhemmat tuovat esikoululaiset aamulla ja hakevat iltapäivällä takapiha-alueella, tämä on lisännyt liikennettä. Asiasta ovat olleet huolestuneita ne vanhemmat, joiden lapset kävelevät kouluun Kiekkotien kautta. Myös lisääntyneestä liikenteestä Kiekkotiellä on valitettu.
- Koulun välituntipihalta ajautuvat helposti mm. pallot liikennealueelle.

*Kuva 5. Kellarpellon koulun pihan ongelmia.*

Koulun etupihalle jo oleva saattoliikennepaikka varustetaan kiertosuuntamerkillä ja se varmistetaan vielä yhdensuuntainen liikenne -merkillä.

Ratakujan päätteeksi rakennetaan toinen saattoliikennepaikka, joka varustetaan reunakivin, niin ettei muulle piha-alueelle ajeta. Saattoliikennepaikka muotoillaan siten, että saattavia ajoneuvoja mahtuu useampia yhtä aikaa jättämään esikoululapsen turvallisesti pihalle. Moottoriajoneuvolla ajo kielletään koulun pihalle, ainoastaan huoltoajo sallitaan. Tätä voidaan korostaa pollarein, joista yksi, keskellä ajoväylää sijaitseva voi olla laskettava tai siirrettävä.

Esikoululaisten piha-alue rajataan uudella korkeammalla aidalla, johon rakennetaan asianmukainen portti. Koulun etupihan puoleisen saattoliikennepaikan länsipuolelle rakennetaan myös aita rajaamaan koulun pihaa paremmin. Väli-tuntipiha voidaan erottaa liikennealueesta esimerkiksi palloverkolla

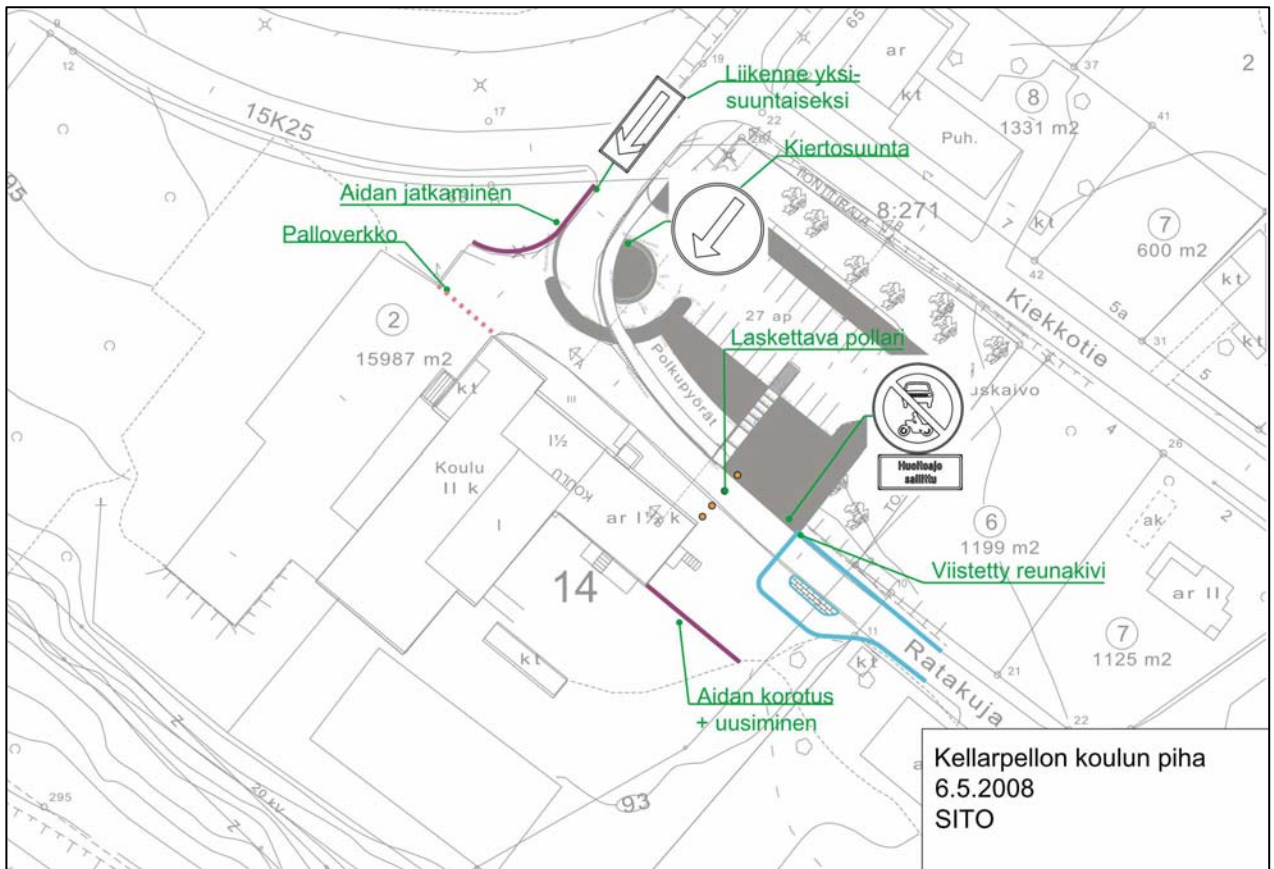
Kuva 6. Kellarpellon koululle ehdotetut liikenneturvallisuustoimenpiteet.
